Begehung der Bistrica (Feistritzbach) Slowenischer Abschnitt

Begehung am 09 04 2019

Klagenfurt, April 2019

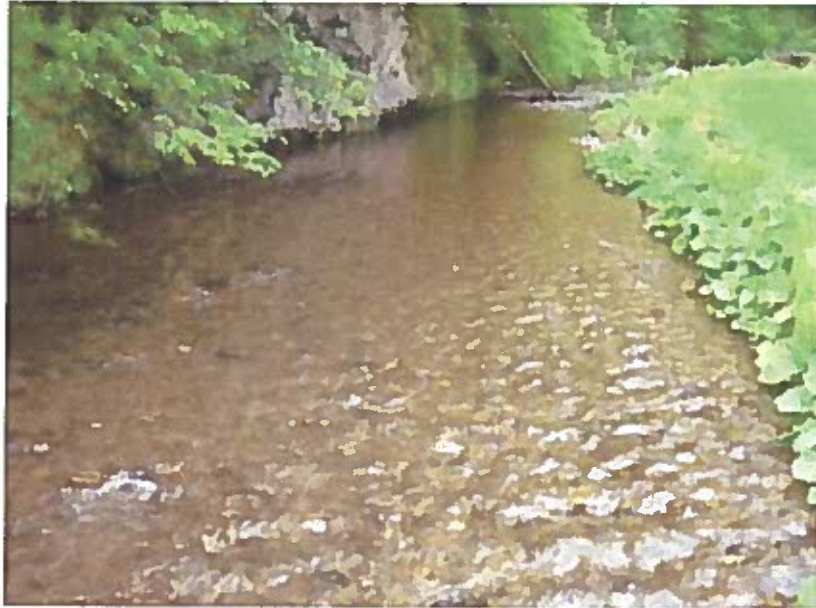
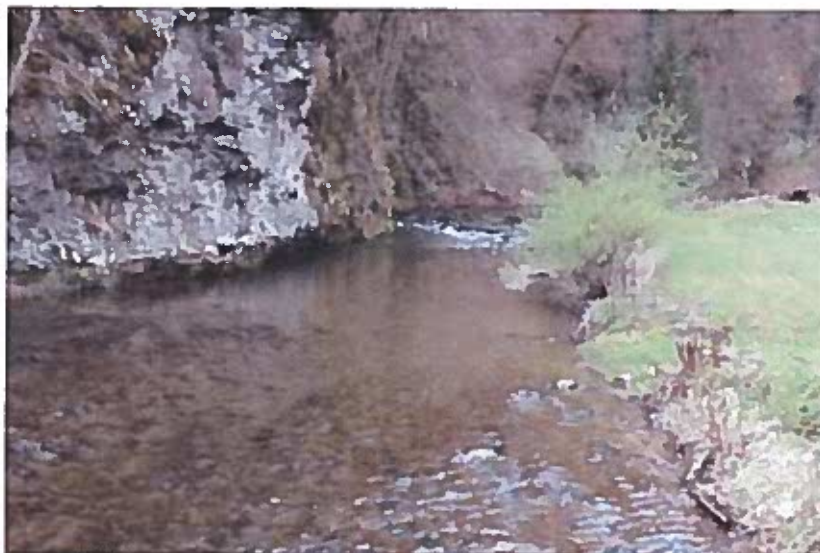
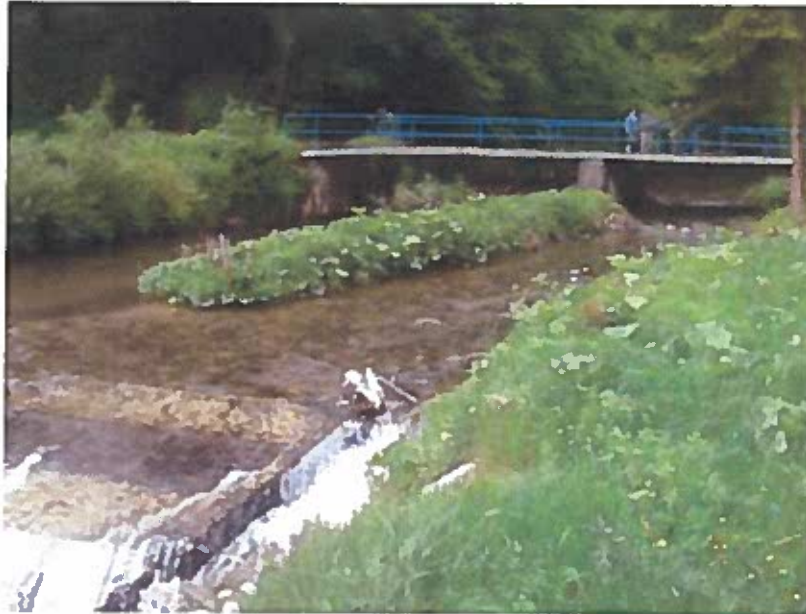
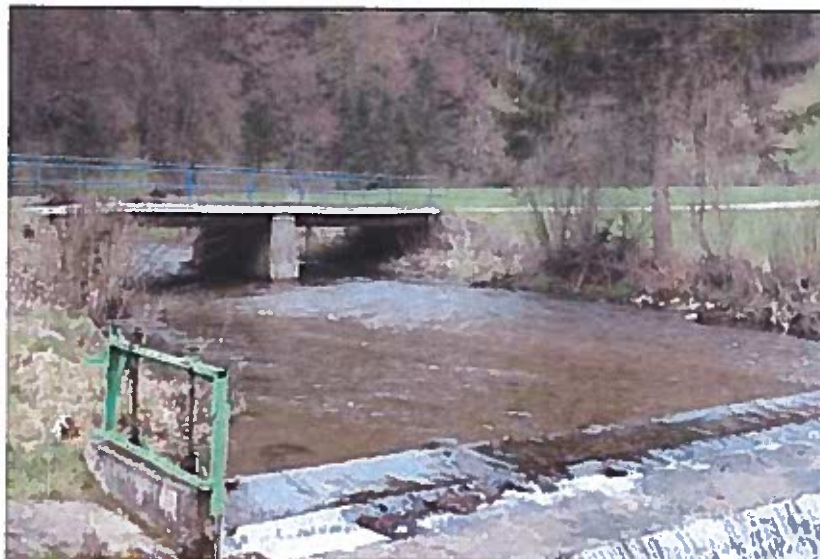
Die Anlandung flussab der Brücke beim Beobachtungspunkt 5 (Fischzucht) konnten 2019 nicht mehr festgestellt werden.

Es wird aber vorgeschlagen, diese Bereiche bei der nächsten Begehung (2024) wieder genau zu besichtigen um eventuelle Veränderungen feststellen zu können.
