**Bericht über die gemeinsame Begehung
am 9. April 2019**

Begehung der Bistrica (Feistritzbach) Slowenischer Abschnitt

Begehung am 09 04 2019

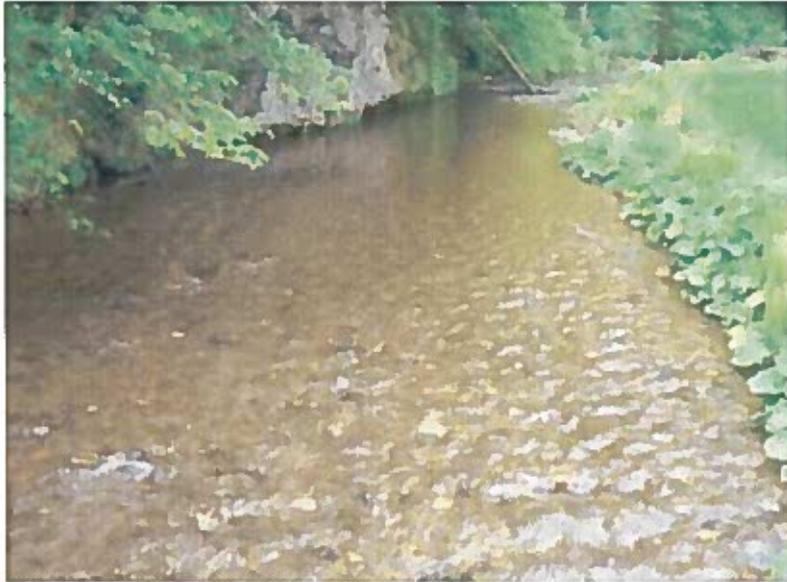
Abbildung 25: Beobachtungsstelle 5 (Blickrichtung flussauf) 2014

Die Anlandung flussab der Brücke beim Beobachtungspunkt 5 (Fischzucht) konnten 2019 nicht mehr festgestellt werden.

Es wird aber vorgeschlagen, diese Bereiche bei der nächsten Begehung (2024) wieder genau zu besichtigen um eventuelle Veränderungen feststellen zu können.
