**Bericht zum Hochwasser an der Drau im  
Zeitraum 11.12. bis 13.12.2017**

# Hochwasserereignis 12. Dezember 2017 Zusammenfassung ereignisrelevanter Daten

Zusammenfassung ereignisrelevanter Daten und  
Beweissicherungsmaßnahmen entsprechend  
Nebenbestimmung 3 lt. Bescheid des BMLFUW vom  
29.12.2014, Zahl: BMLFUW-UW.4.1.6/0415-  
IV/2/2014

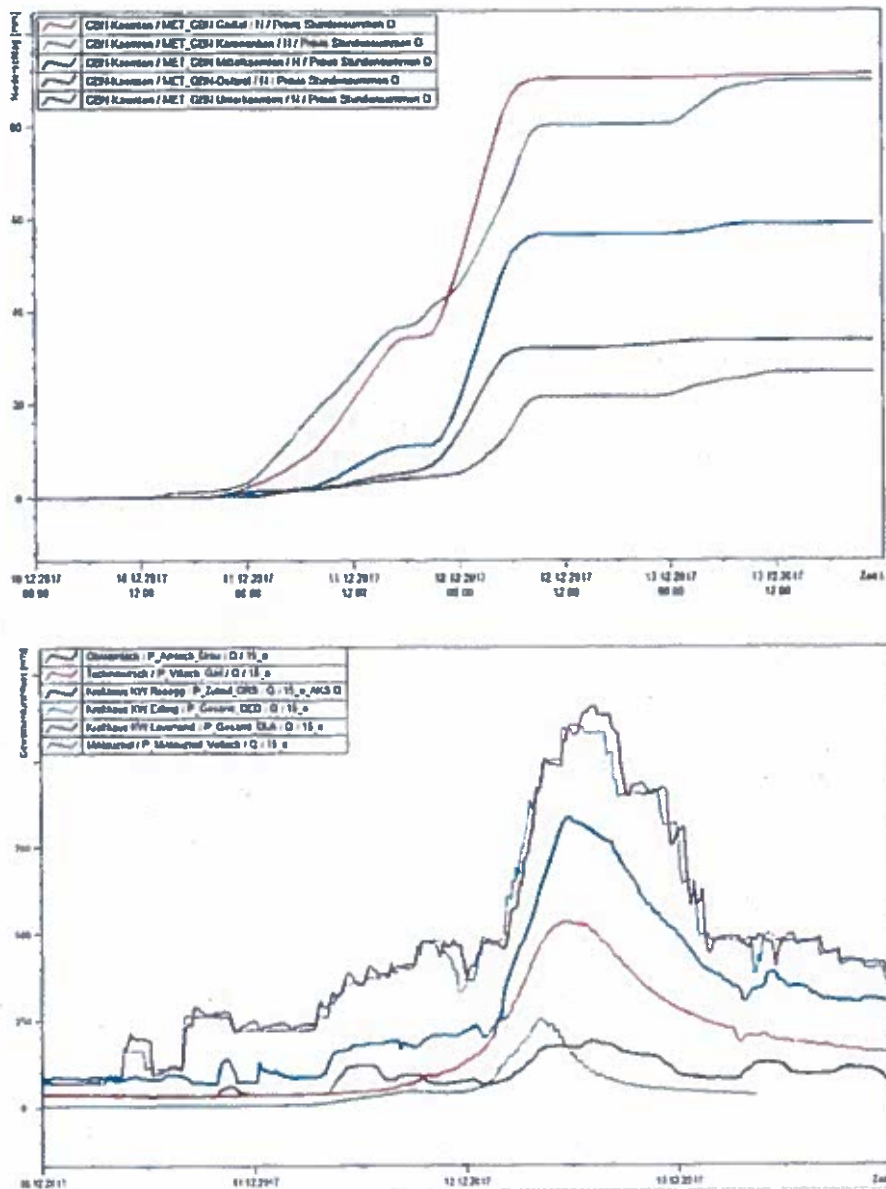
Abbildung 3 Gegenüberstellung Gebietsniederschlag und Abfluss

In Abbildung 3 oben sind die Summenniederschläge als Gebietsniederschläge dargestellt. Es handelt sich hierbei um die Niederschläge im Ereignis, die Schneeschmelzmenge ist dabei nicht eingerechnet. Der Hydrographische Dienst gibt in seinem Bericht ein Schneewasseräquivalent von 80-150mm in den Karawanken an, dies bewirkt eine Verdoppelung für die Abflussbildung. Die Niederschlagsverteilung zeigt konzentrierte Niederschläge in der Nacht von 11.12. auf 12.12. besonders in den Gebieten Gailtal (rot) und Karawanken (grün).

In Abbildung 3 unten sind die Ganglinien der Abflüsse dargestellt. Im Zulauf zur Staukette Drau trat an der Gail (rot) im Bereich Villach ein HQ5 mit ca.  $530\text{m}^3/\text{s}$  auf. (Anmerkung: im Messprofil befindet sich derzeit eine Brückenbaustelle, diese verringert die Messgenauigkeit im Profil). Günstig wirkte sich die geringe Wasserführung der Drau (schwarz) aus.

Dadurch wurde im Zulauf in die Staukette das Hochwasser der Gail mit weniger als  $190\text{m}^3/\text{s}$  von der Drau (Amlach) beaufschlagt. Im Profil „Obere Drau mit Gail und seitliche Zubringer“ (Zufluss zum KW Rosegg-St. Jakob FMRzu; blau) wurde der Scheitelabfluss mit  $835\text{m}^3/\text{s} < \text{HQ1}$  ( $900\text{m}^3/\text{s}$ ) aufgezeichnet.

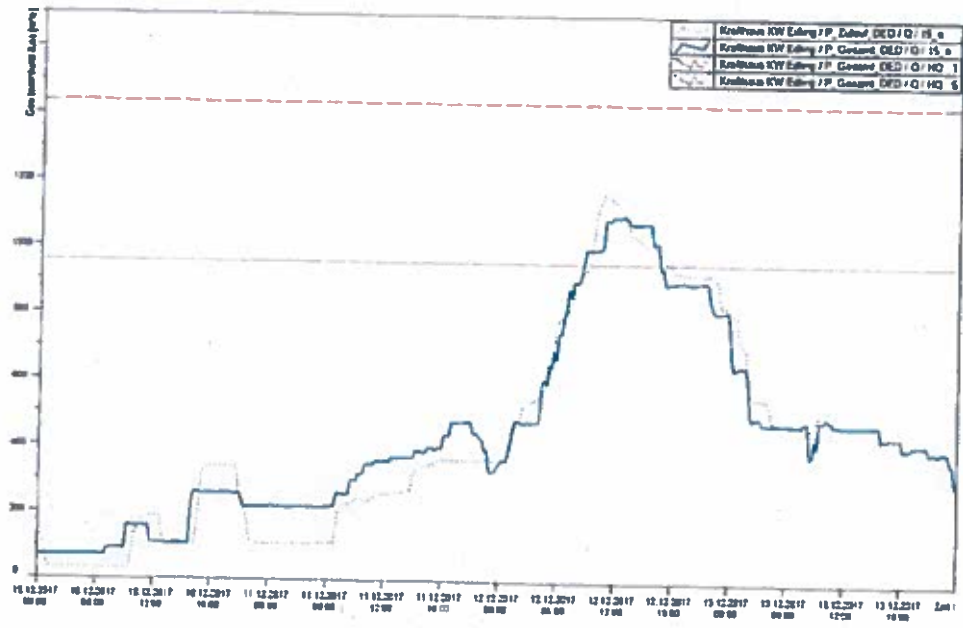
Abbildung 4 Gegenüberstellung Edling Zufluss und Edling Abfluss

Am Wehr Edling wurde ein Spitzen-Abfluss von  $1.100 \text{ m}^3/\text{s}$  (15 Minuten Wert) aufgezeichnet. Der Zulauf als berechneter Wert des Oberliegigers KW Annabrücke und dem Zwischeneinzugsgebiet ergab einen Maximalwert von  $1.170 \text{ m}^3/\text{s}$  (siehe Abbildung 4). Der Scheitelabfluss übersteigt die Grenze des HQ1. In Abbildung 5 sind die Abflüsse am KW Edling sowie den relevanten Zubringern mit Angabe der Scheitelabflüsse dargestellt.

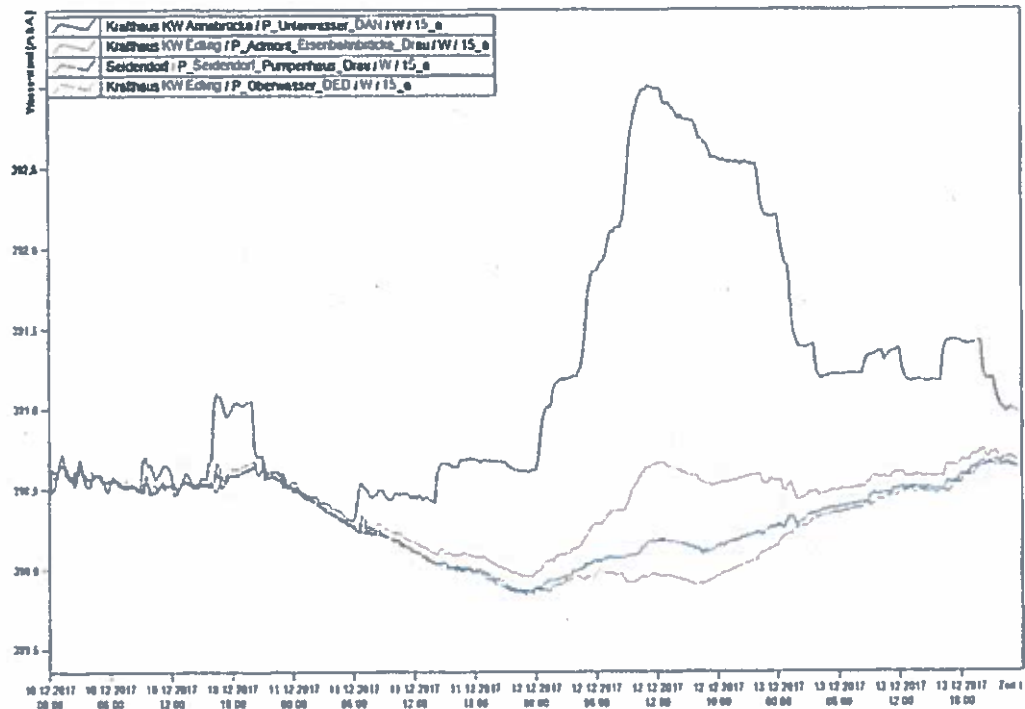
Abbildung 6 Kontrollpegel gemäß WBO

Die fernübertragenen Kontrollpegel des KW Edling zeigt Abbildung 6; es handelt sich um den Pegel Unterwasser KW Annabrücke sowie die Pegel Admont Eisenbahnbrücke und Seidendorf Rakollach.

Im Stauraum war demzufolge am 11.12.2017 der niedrigste Wasserstand anzutreffen. Dieser Tag wurde auch für die Erörterungen zur ökologischen Beweissicherung herangezogen.

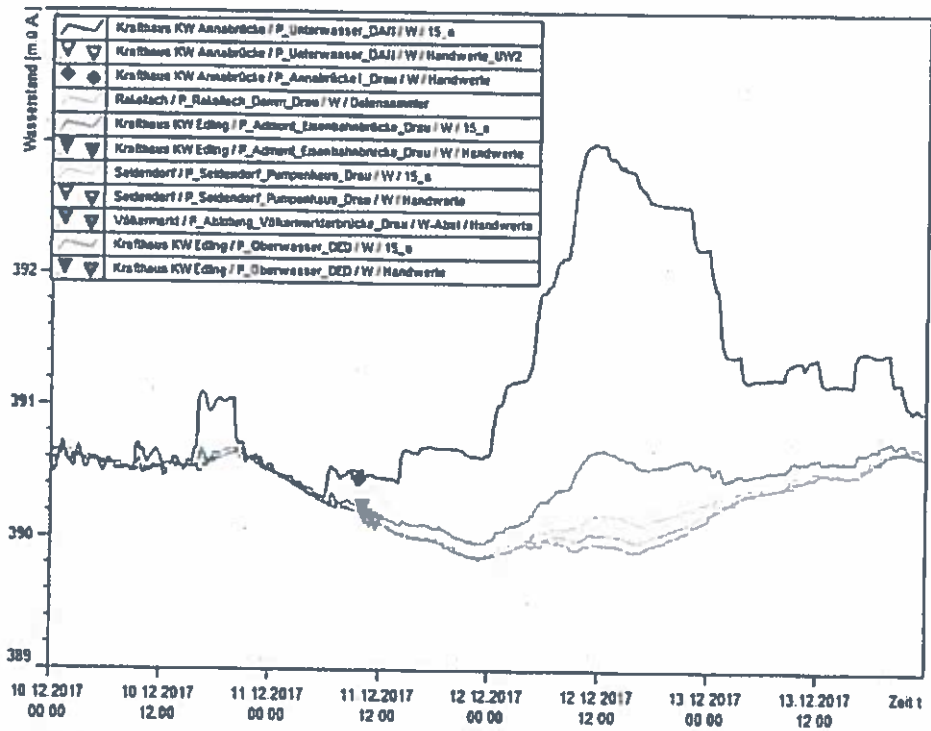
Abbildung 7 Veränderungskontrolle gemäß WBO gesamtes Ereignis und Detail

Entlang des Stauraumes sind Datensammler zur kontinuierlichen Erfassung des Wasserstandes montiert, ebenso werden Pegelablesungen durchgeführt. In Abbildung 7 sind diese Daten dargestellt. Dabei sind die Linien aus der Daueraufzeichnung und die Dreiecke aus den Kontrollablesungen. Mit Rauten sind diejenigen Pegel dargestellt, die nicht mit Datensammlern ausgerüstet sind. Im Zuge der Pegelablesungen am 11.12.2017 wurden keine Ableesungen gemacht, welche auf Sohlerhöhungen im Stauraumhin weisen könnten. Die Handwerte stimmten mit den Datensammlerwerten überein und diese wiesen während des gesamten Wellenablaufes keinerlei auffällige Wasserspiegelhöhen aus.

Für die Pegel Rauniak und Saager konnten keine Pegel abgelesen werden. Die Gründe dafür waren Unzugänglichkeit (Rauniak) und Verschotterung des Lattenpegels (Saager).

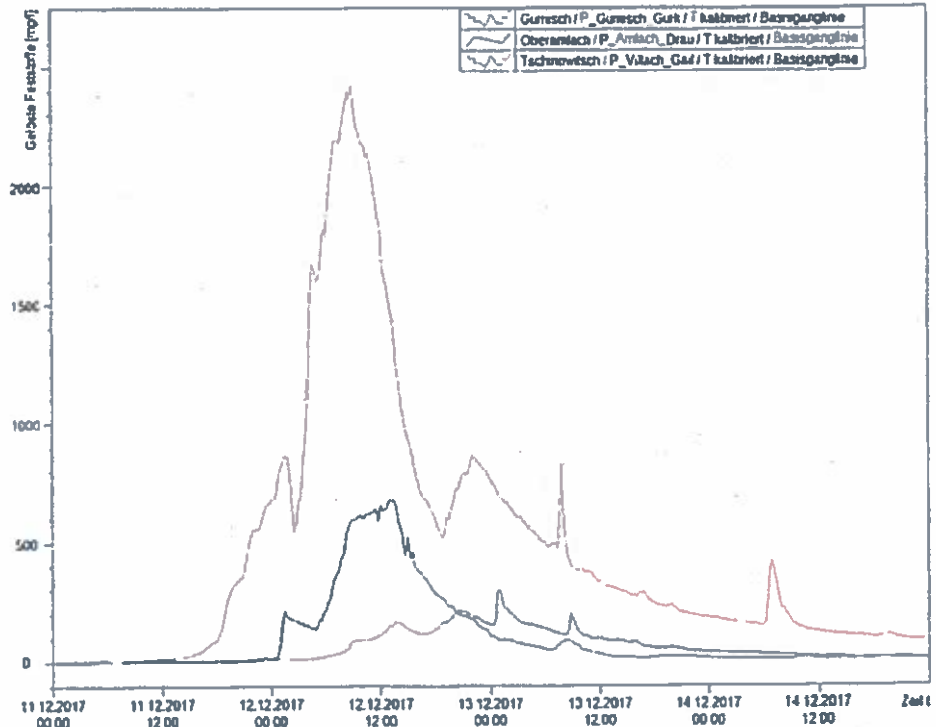
Abbildung 8 Schwebstoffwelle am Zulauf Drau und den Zubringern Gail und Gurk

Die Abbildungen 8, 9 und 10 zeigen den Verlauf der Schwebstoffkonzentrationen an den erfassten Zubringern Gail und Gurk sowie an der Drau. Entlang der Staukette sind zwei Sonden-Ganglinien (Abbildung 9) dargestellt. In Abbildung 10 ist die Schwebstoffwelle am Ende der Österreichischen Staukette abgebildet. Im Zuge des Wellenablaufes ist die deutliche Abnahme der Konzentration zu erkennen.
